**VÁLLALKOZÁSI SZERZŐDÉS 1.számú módosítása**  
Tata „Kőfaragó-ház” rekonstrukciója

Tartószerkezeti tervezői állásfoglalás.

# ÖRÖKSÉGVÉDELMI MÉRNÖKSZAKÉRTŐI VÉLEMÉNY

Kőfaragó Ház meglévő szerkezeteinek szakértői véleményezése,  
és a megtartásra szánt szerkezetekkel kapcsolatos javaslatok.

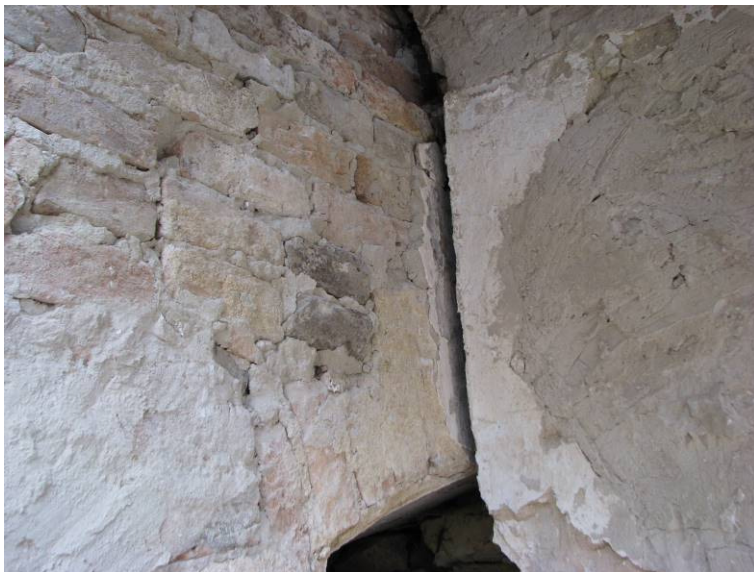
A falazatok tényleges szerkezete most vált láthatóvá.  
A homlokzati és a belső vastagabb (teherhordó falaknak feltételezett szerkezetek) falak bekötése elvált, sok helyen nem is volt bekötés (téglakötéses kapcsolat).

01 homlokzati fal és belső fal kapcsolata (nincs bekötés).

A megerősítés javítás készülhet falvarrással, de ez a jelentős költségek miatt nem javasolt. A javasolt megoldás a nem szakszerű bekötéseknél, a falazatok fugáinak jelentős kimélyítése, és műanyag rabicháló alkalmazása a vakolásoknál.

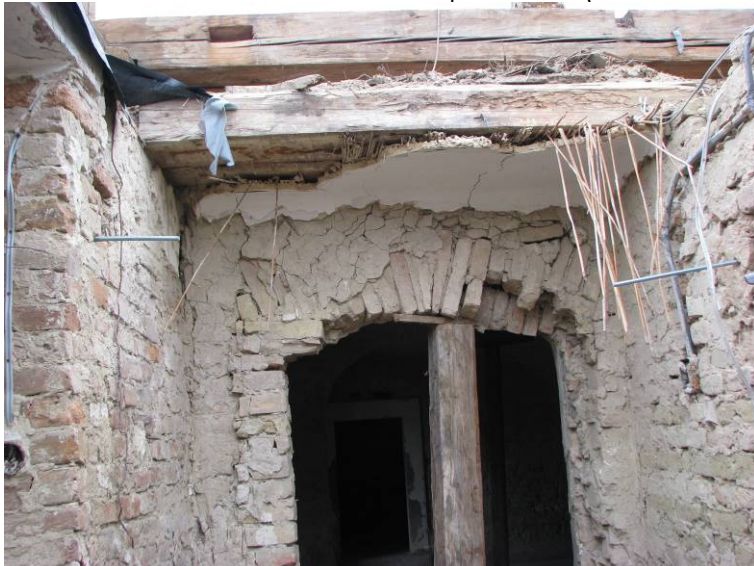
A vakolatok leverése után láthatóvá vált, hogy több helyen a nyílások feletti boltövek elmozdultak, átrepedtek. Ezek a falazott boltövek a faföldémek elbontása után újraépíthetők.  
Alternatív megoldás hogy acél elemekkel ki kell ékelni a repedéseknél a boltöveket.  
Ennek következménye lehet, hogy a megtámasztó falakra + vízszintes erő adódik át.  
Ez a megoldás a vb. földem elkészítése után javasolható.

02 tönkrement boltív.

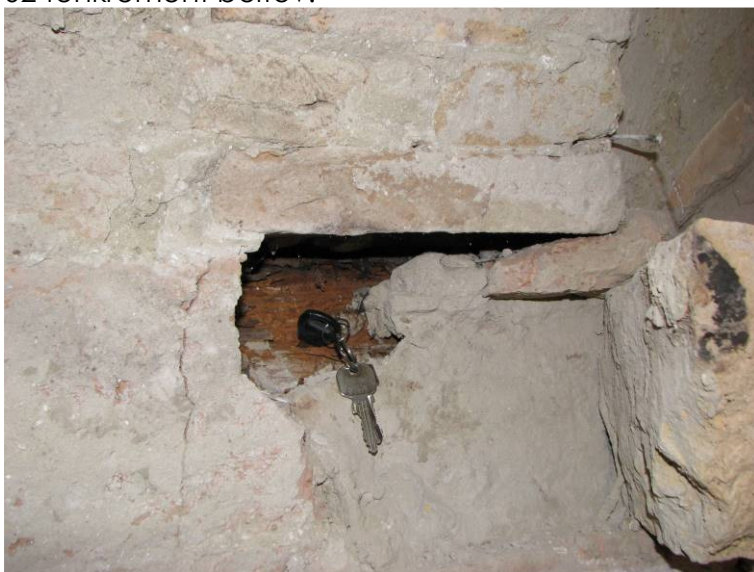
A belső kiváltást alátámasztó fa gerenda felfekvése a kő pillérnél olyan mértékben károsodott, hogy nem megtartható. Kivétele a felszerkezet károsodása nélkül nem kivitelezhető.

03 fa gerenda kiváltó felfekvésnél.

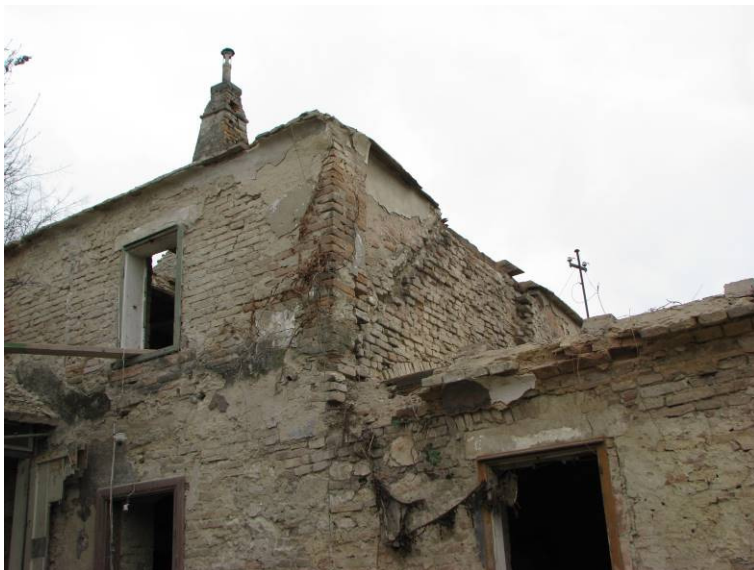
Az emeleti falak állapota olyan mértékben károsodott, hogy azok újjáépítése feltétlenül szükséges. Az adott épületrészen, teherhordó szélső, és belső falak tervezettek záró koszorúval magastetővel vasbeton födém nélkül.

Emeleti falak.

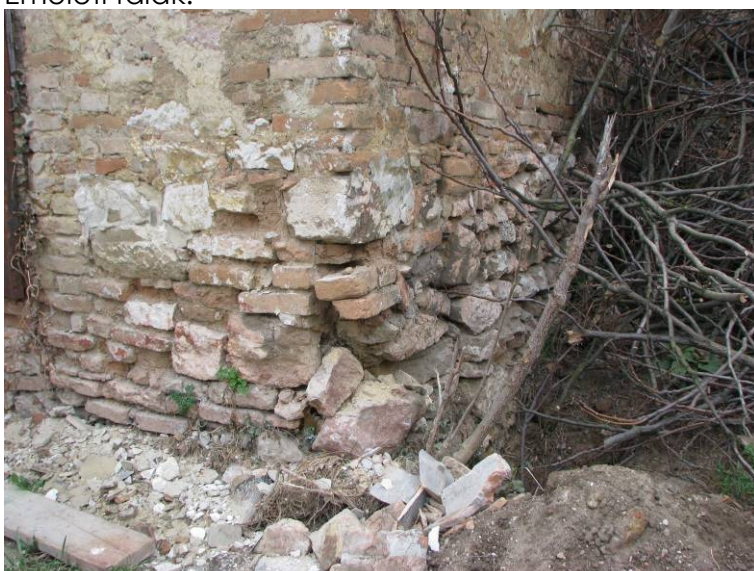
04 elbontandó sarokfal liftaknánál.

Az új liftaknánál a sérült sarokfal visszabontandó.

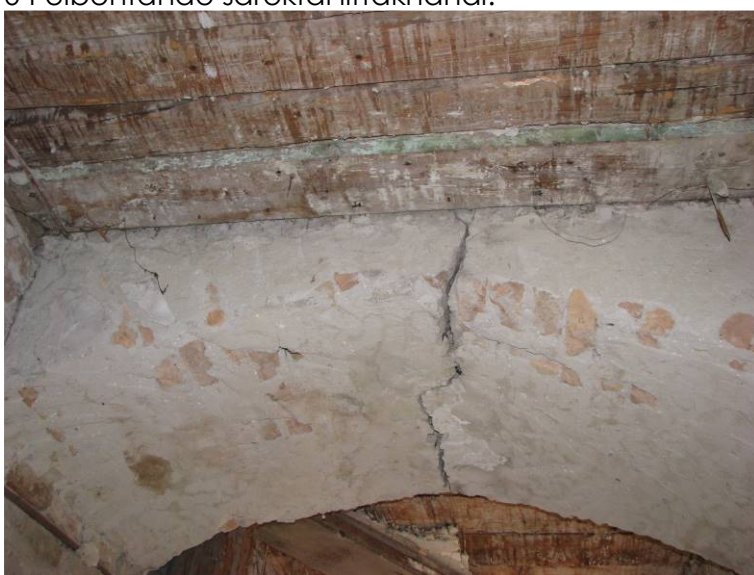
05 károsodott boltív.

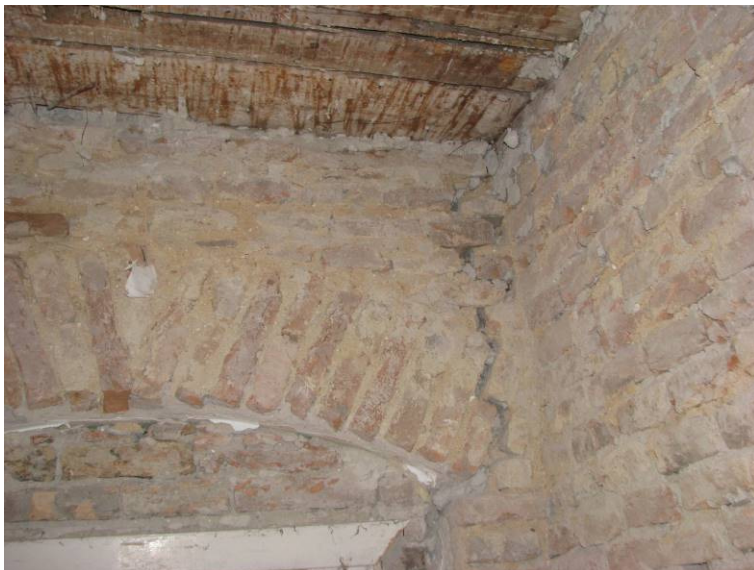
06 károsodott boltív.

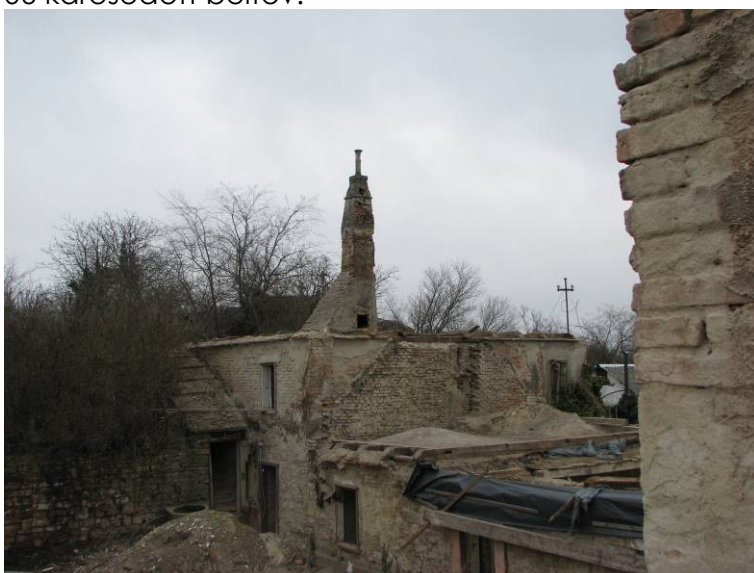
Udvari szárny boltozatok, felső falak kémény.

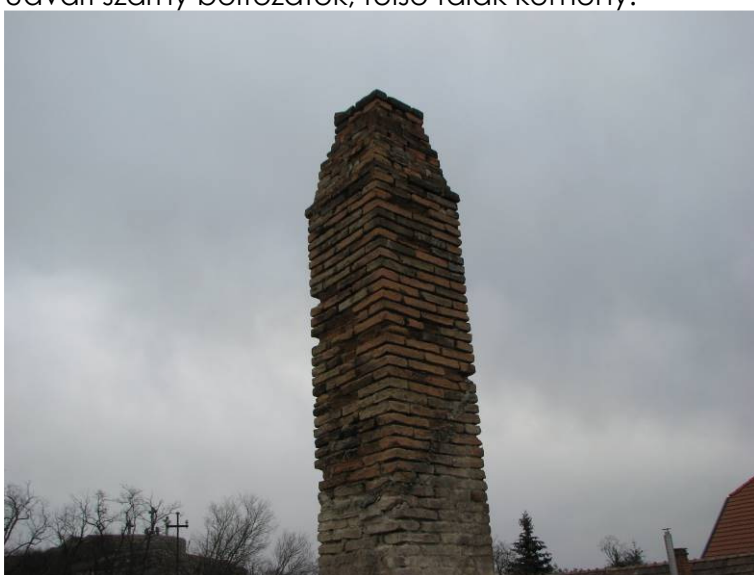
Kémény, tetőn kívül újralfalazandó.

A megmaradó kémények eredetileg tetőn kívüli része elbontandó, és újralfalazandó.

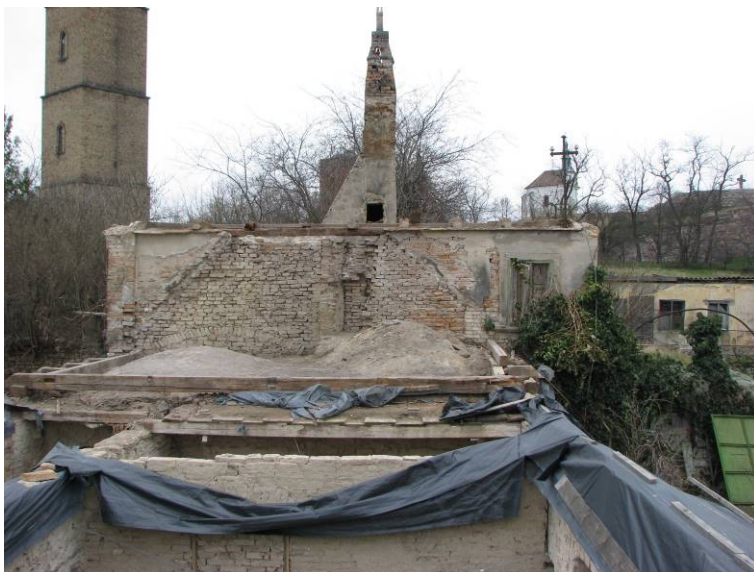
Udvari szárny boltozatok, kémény, bontandó válaszfal földszinten.

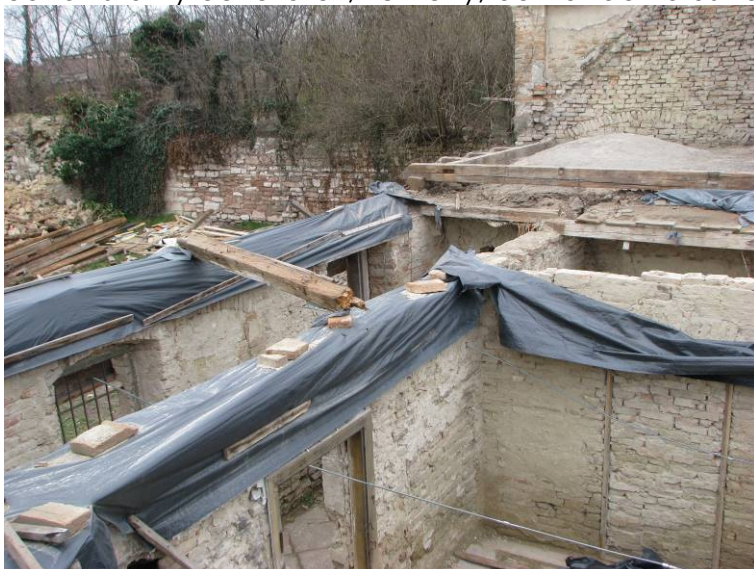
Bontandó válaszfal, és homlokzati fal.

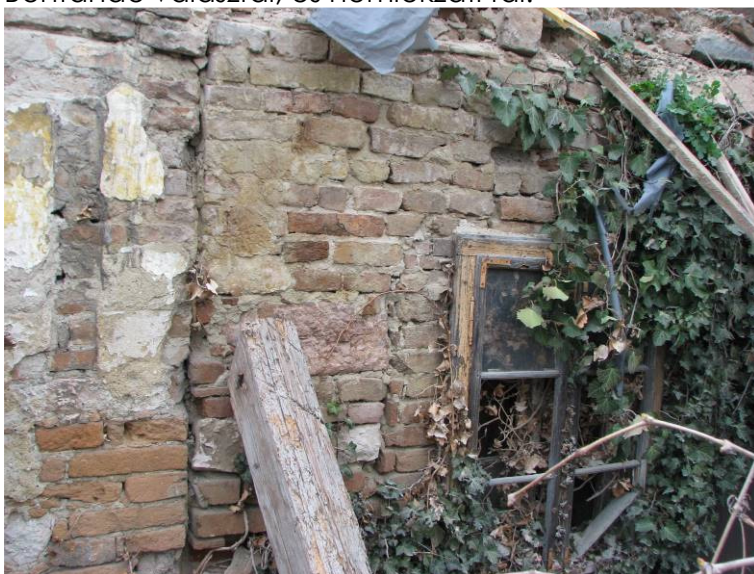
07 megtámasztott homlokzati fal.

A feltárások alapján külső megtámasztással a párkány a helyén maradhat.  
A végleges megfogást az új vasbeton földembe történő lekötés adja.

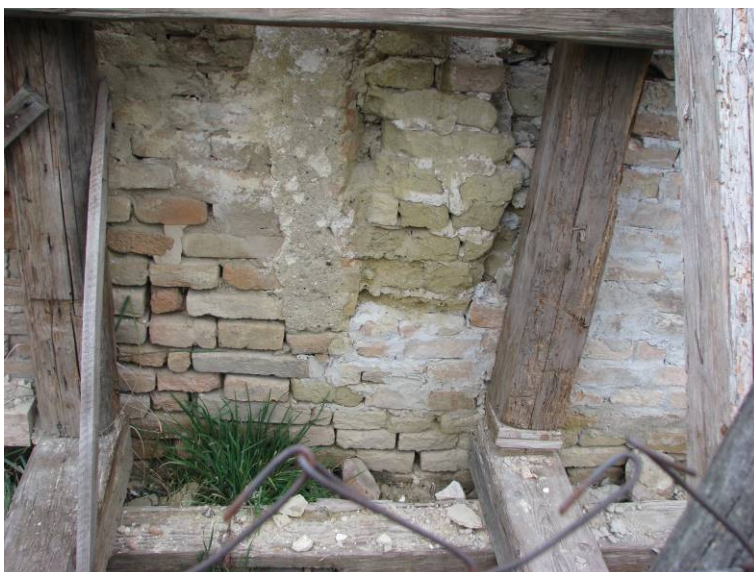
08 megtámasztott homlokzati fal.

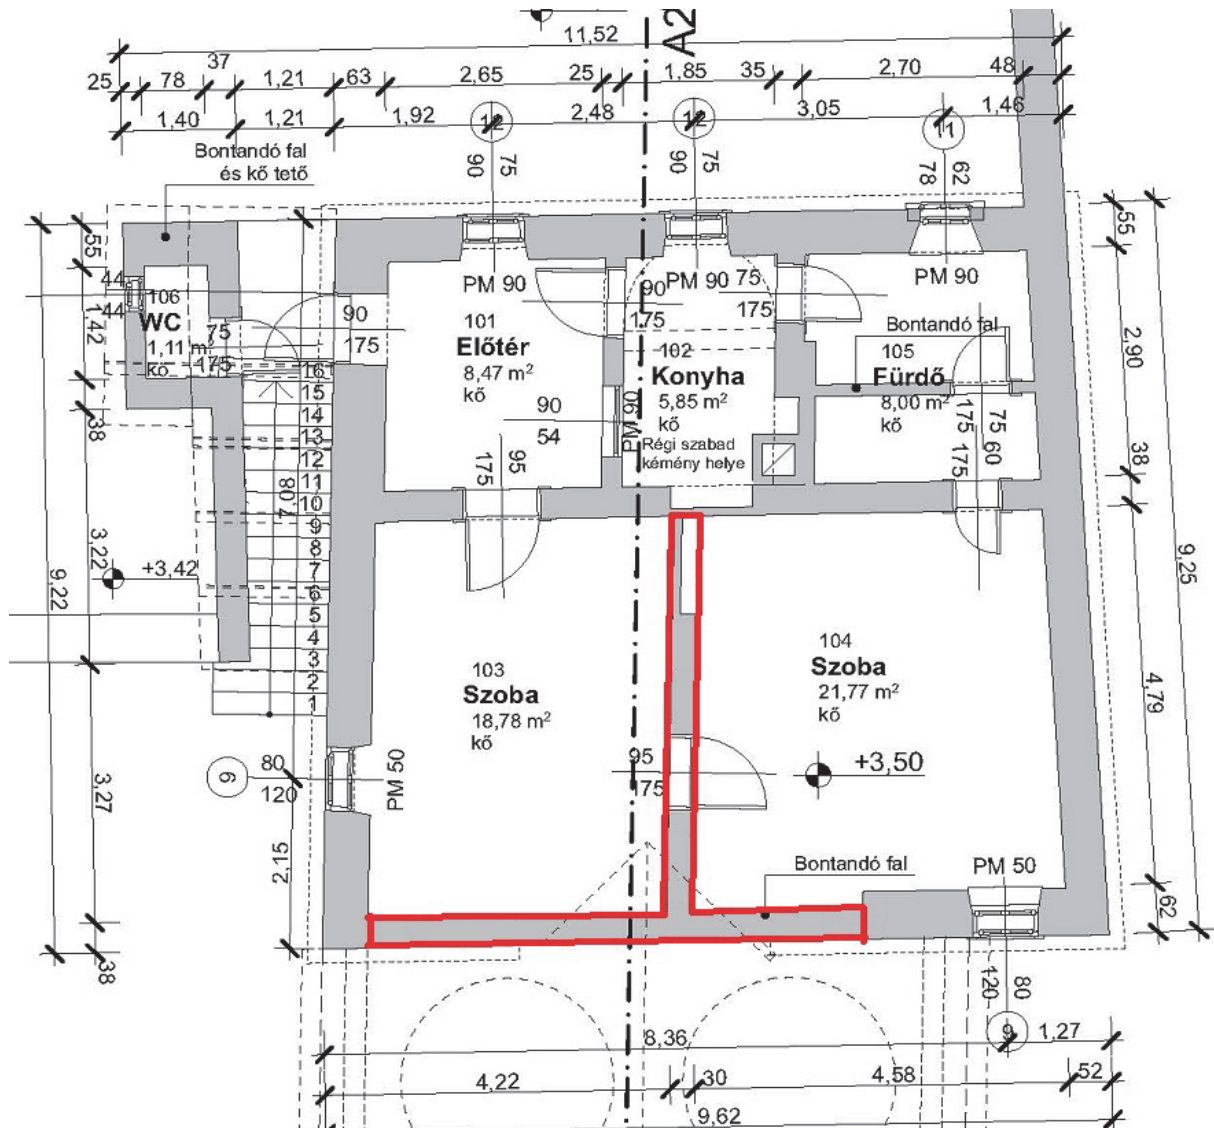
Páhi László tervéből vett részlet nyomán

A piros színnel jelölt falak bontását javaslom. Mindkét fal elbontására elsősorban a boltozatok korrekt helyreállításához van szükség, amit felülről kell elvégezni. A jelölt falak eltávolítását kézi erővel való leszedéssel kell elvégezni. A bontandó homlokzati fal maradó, 62 cm széles szakasza részben bordaívre terhel, ami a bordaív felülről történő javításának szükségessé válása esetén a 80/120 ablakig szintén elbontandó.

Az emeleti falak elbontása előtt 3.3 Segédszerkezetek c, fejezetben javasolt vonórúd elhelyezése szükséges. A földszinti bontások elkezdése előtt a négyosztatú tér feletti boltozatot felülről le kell tisztítani.

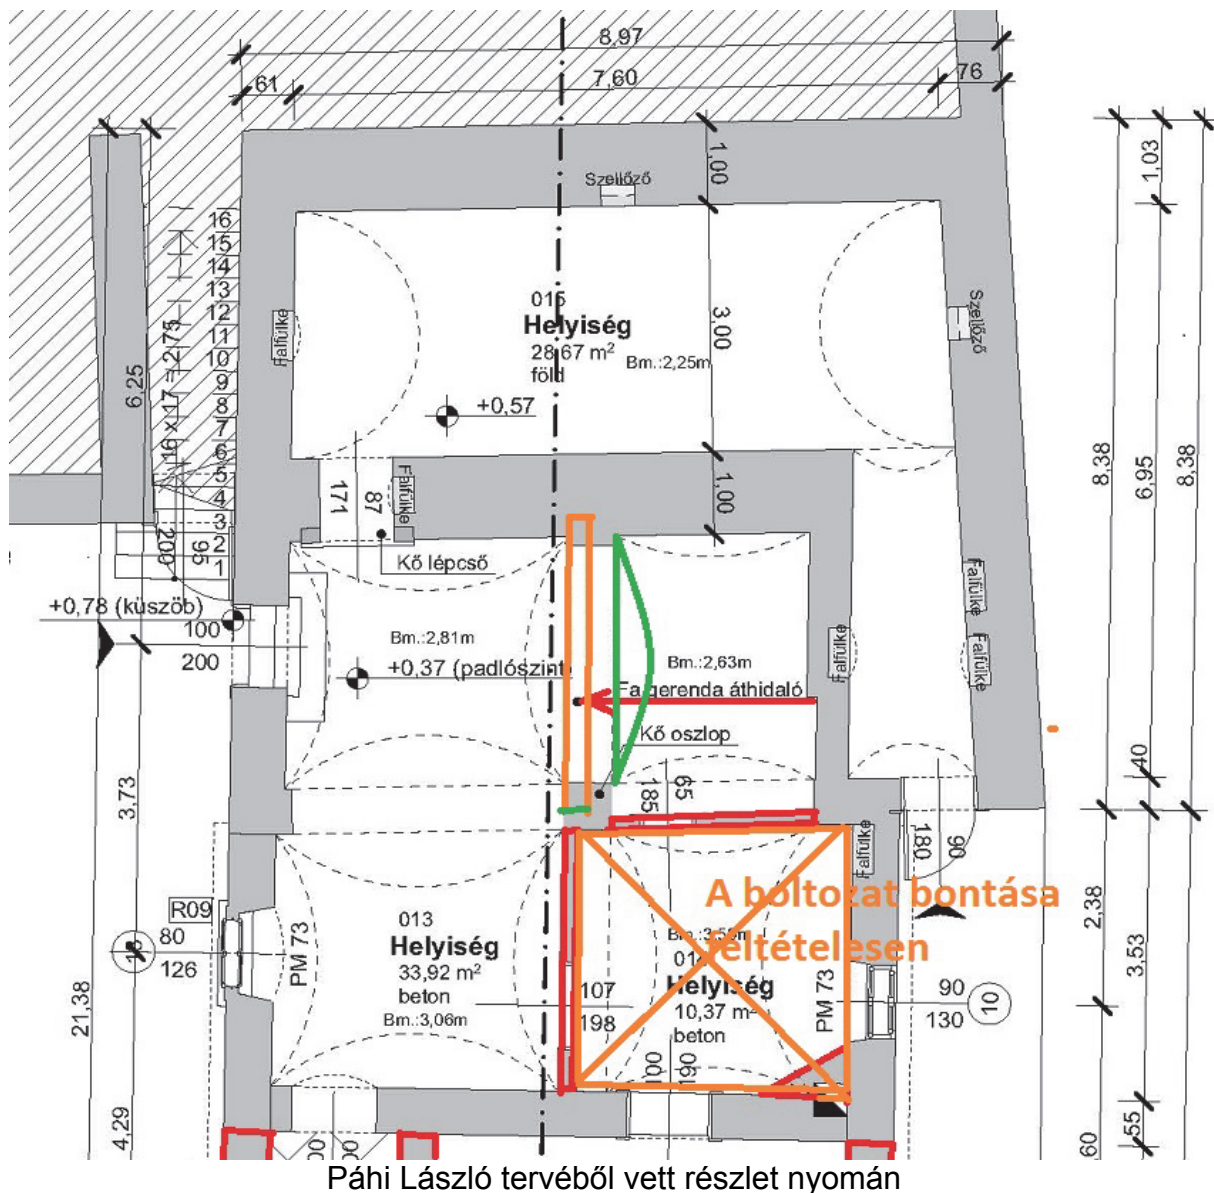
Boltozat csere készül a 014. helyiség felett. A tervezett padlósík feletti kifalazást feltétlenül el kell távolítani. Kétrétegű boltozat van a helyiség felett, összeépítésük módja és szerkezete ismeretlen. Óvatosan, kézi munkával, a munkavédelmi szabályok betartásával kell bontani. A 013. sz. helyiség feletti dongaboltozat kilazult és a domba alkotói által meghatározott felületből kilépő boltozat darabot kell javítani.

Bontási sorrend az emeleti rész megtisztítása és a vonórúd segédstruktúrák beépítése után.

- A sérült és kormos boltozat végleges elbontása. (Sárga andráskereszttel jelölt boltozat.) Azonnali, kézből rakott kupolaboltozat visszaépítése, vagy a kormos dongaboltozat helyreállítása, a padlósíknak megfelelő ívmagassággal, vésett hornyokba.
- Fagerenda eltávolítása, dúcolás védelmében, és fészkeinek kifalazása, a dongaív vállképzésének helyreállításával. Az oszlopnál három, a falnál egy boltozati váll érintett. Válaszfalak és kémény mellé falazás eltávolítása. (Piros színnel jelölt terület.)
- Dongaboltozat peremének kiegészítése és javítása, mintadeszkázat védelmében, téglaiív, vagy keresztboltozat, vagy felülről beépített egyéb mérnöki szerkezettel. (Zöld színnel jelölt terület.)

- A boltozatok felső felületének feltárása híján a boltozatok eredeti terv szerinti megerősítése továbbra is szükséges, annak megfontolásával, hogy a beton helyett plasztikusabb, meszes anyag, (különleges összetételű, magas PH értékű habarcs,) kerüljön a födémre, merev hegesztett háló helyett drótfonat vagy egyéb, könnyebben formálható felületű vasanyag beépítésével.

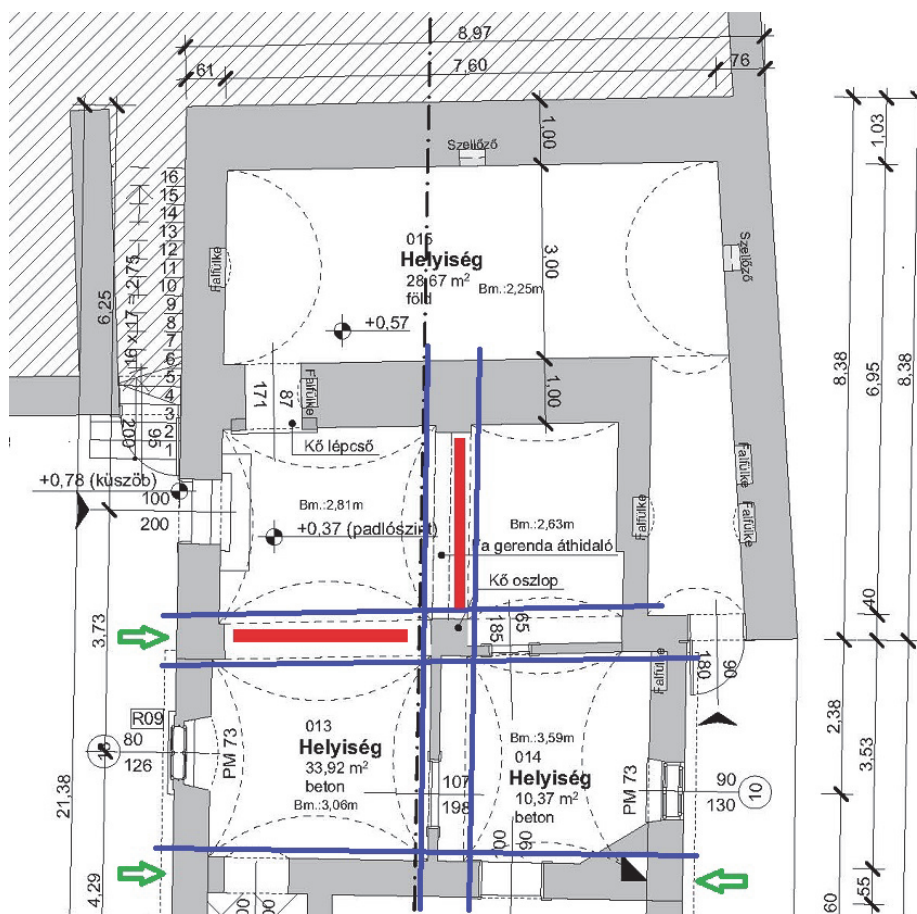
Páhi László tervéből vett részlet nyomán

A földszinten folyó bontási munkák miatt azonban tartószerkezeti ok miatt szükséges ideiglenes vagy végleges szerkezetek beépítése. A boltozatok javítása és átépítései miatt a boltozati vállnyomások ellensúlyozására vonóvasak beépítését javaslom, a négyosztatú tér négy boltozatának vállai felett. A szükséges vas keresztmetszet rudanként 3 cm<sup>2</sup>. (Kék vonalak)

A fagerenda kivétele és a bordaívek javítása során dúcolást, aláfalazást, vagy egyéb megtámasztást kell alkalmazni. (Piros vonalak)

A bontások és javítások során oldalsó fal megtámasztást is alkalmazni kell. (Zöld nyilakkal jelölt megtámasztási irány.)
