**VÁLLALKOZÁSI SZERZŐDÉS 1.számú módosítása**  
Tata „Kőfaragó-ház” rekonstrukciója

Tartószerkezeti tervezői állásfoglalás.

# ÖRÖKSÉGVÉDELMI MÉRNÖKSZAKÉRTŐI VÉLEMÉNY

Kőfaragó Ház meglévő szerkezeteinek szakértői véleményezése,  
és a megtartásra szánt szerkezetekkel kapcsolatos javaslatok.

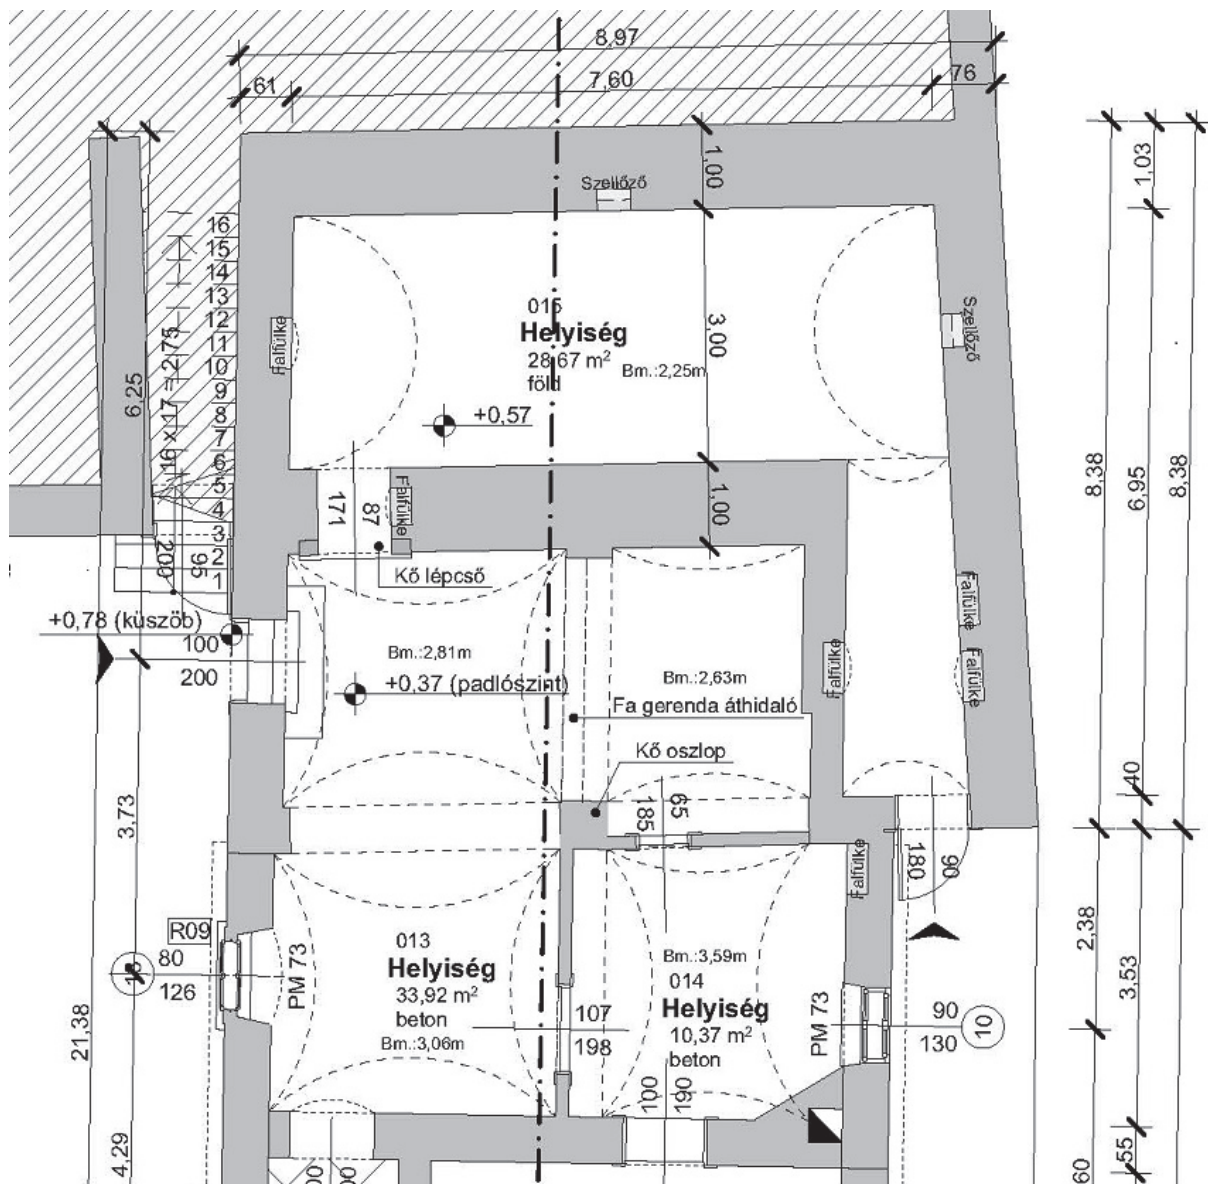
Földszinti alaprajz. (Páhi László tervéből vett részlet)

Az alacsonyan elhelyezett fagerenda nyitott, nagy kéménykürtös tűzhelyek előtt volt régen jellemző szerkezet, a füst benntartása céljából építették be. Eredetileg valószínűleg a fagerenda feletti, kis ívmagasságú dongaív fogta a füstöt, de lapos íve ellenére magasnak bizonyult. Ezt kutatni kell, ami a padló építésekor megtehető. Ha ez bebizonyosodna, akkor magyarázatot találhatunk arra is, hogy miért kupola boltozat az egyik, és miért donga a másik, és hogy miért üt át a korom a belső dongaboltozaton.

A konyha áthelyezése a 014 helyiségbe az emelet ráépítésekor válhatott szükségessé. A földszintes épületrészhez tartozó, és abból megmaradt, két negyed boltozat nem egyforma. A dongaboltozat közepén lévő kéményt elfalazták, lefedték, és alulról, kézből kupolaboltozatot húztak alá, ami részben leszakadt. A két boltozati réteg között a korom kiütözik, ami származhat a későbbben a helyiség sarkában elhelyezett kéményből is.

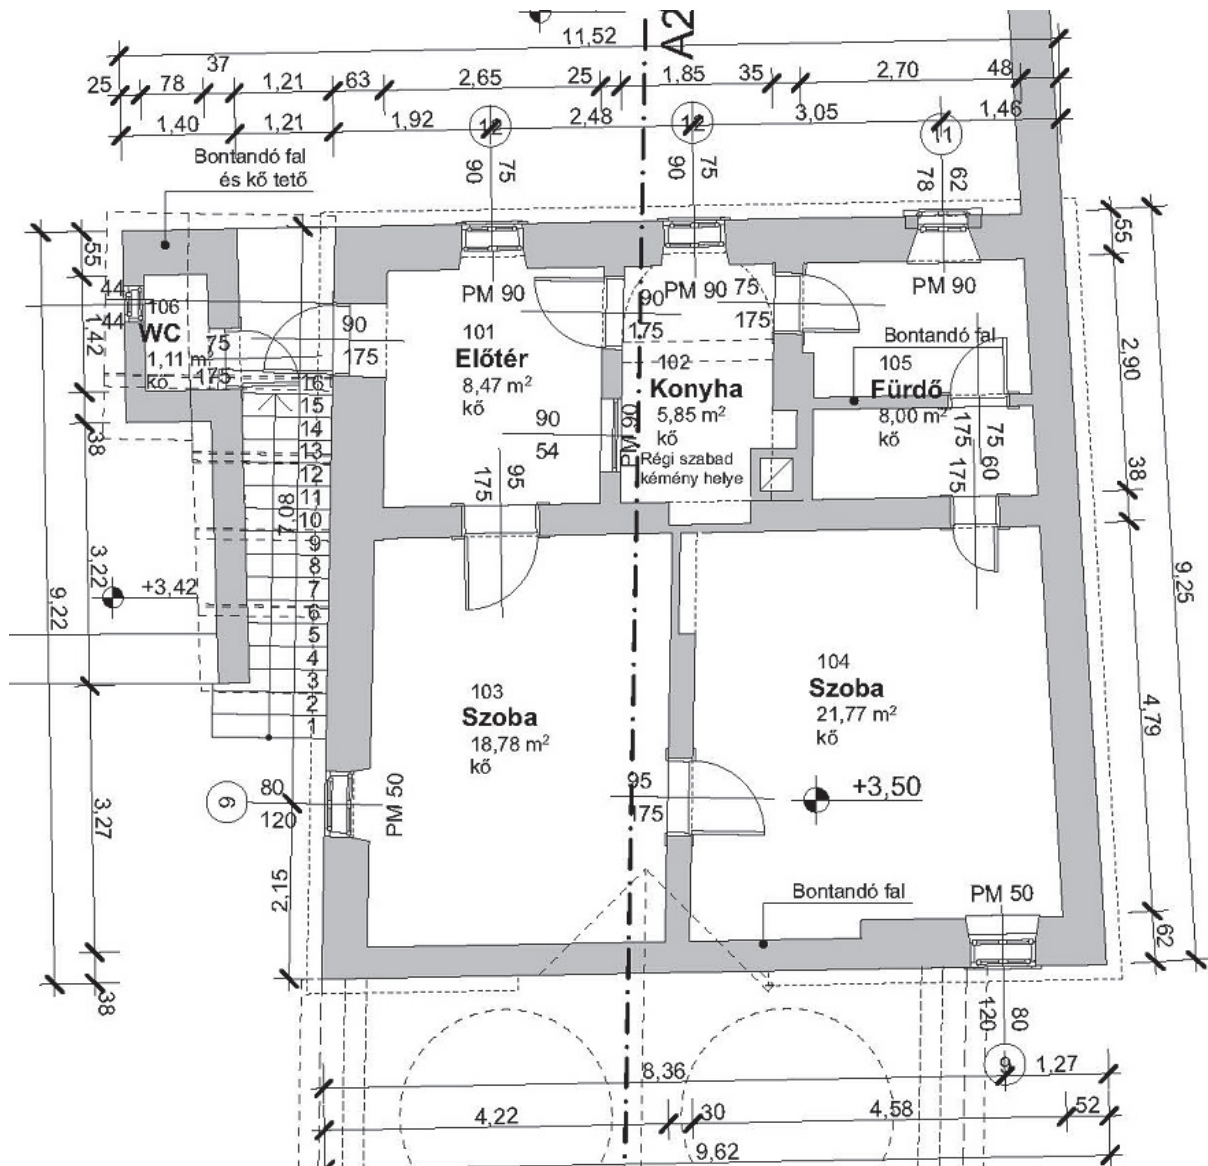
Páhi László tervéből vett részlet

Az emeleti rész nyilvánvalóan nagyobb alapterületet foglal el, mint a földszint (pincszint). A szikla felőli 1,0 m falvastagság az alsó szinten feltételezés. A Kálvária domb felőli fal sziklán van. A másik három homlokzati fal is szilárd alátámasztáson van. A belső falak nem követik az alattuk lévő boltozatok elrendezését.
